## **10. ЦРКВА СВЕТОГ ЈОВАНА ПРЕТЕЧЕ, Пећ**

**Референтни бр.:** RIC 22

**Извођач:** Плеђа (Истинић, Дечани)

**Период извођења:** септембар 2007- март 2008

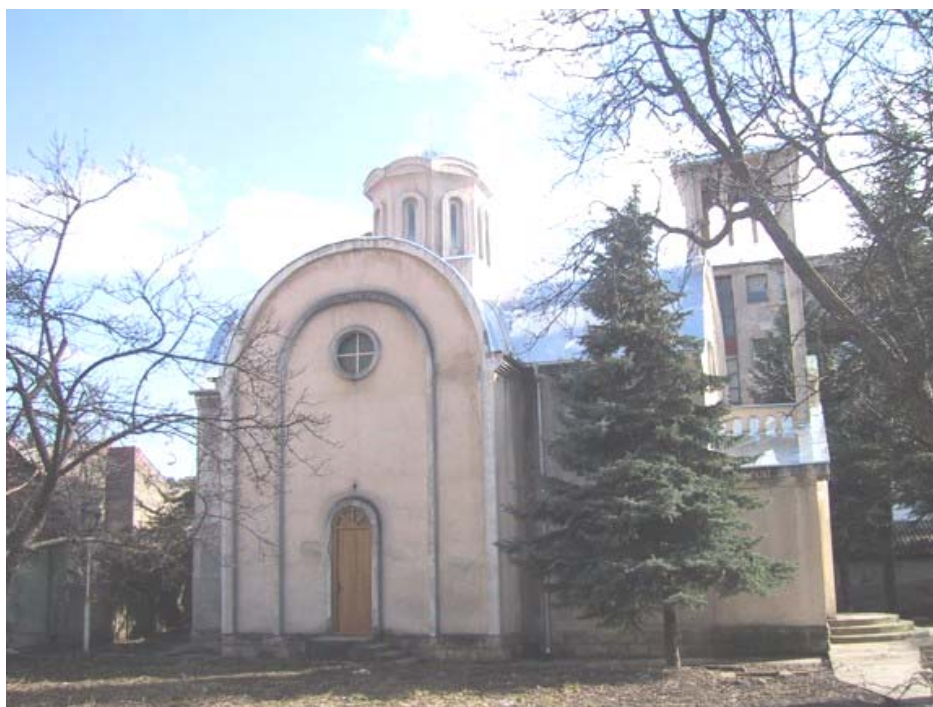
Црква Светог Јована Претече је оштећена и оскрнављена у току марта 2004. Парохијски дом и старија кућа унутар истог дворишта су напуштене и у великој мери су биле пропале. У току 2005. је обављена прва заштитна интервенција на цркви. Обновљени су основни елементи тако да црква није трпела даља оштећења све до почетка 2007. када су оштећена црквена врата, која су након тога поправљена средствима које је издвојила Скупштина општине Пећ.

**Храм св. Јована Претече у Пећи, северна фасада**

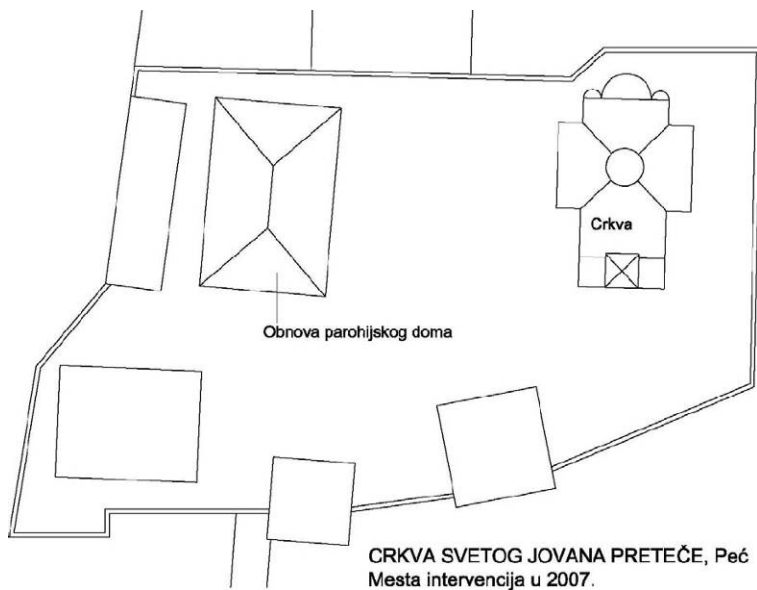
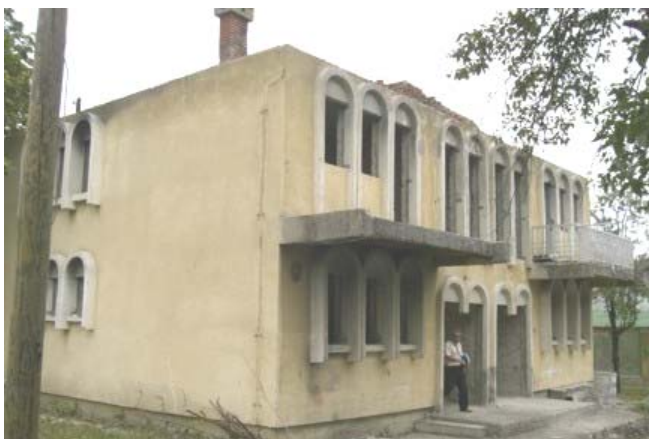
Изглед парохіјског дома пре обнове

Објект се састоји од две спојене куће. Иако са озбиљним оштећењима, главна конструкција је остала у доста добром стању тако да је штета успешно санирана.

После чишћења објекта и демонтаже оштећених елемената, изграђена је нова дрвена кровна конструкција преко постојећих зидова и покривена је црепом.

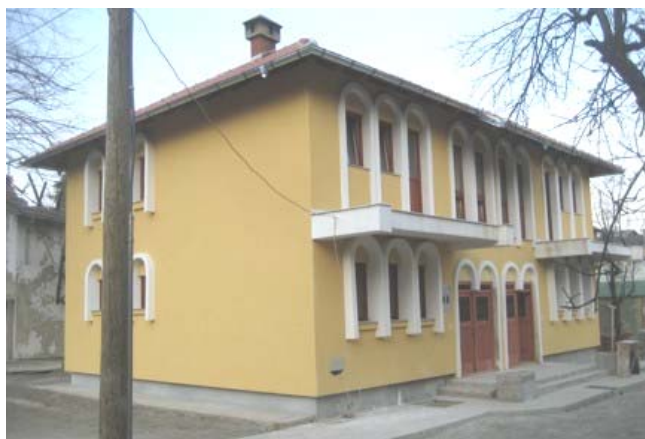
Изглед парохіјског дома март 2008. год.

Интервенција унутар објекта се састојала од поновног малтерисања и кречења зидова и плафона, уградње дрвене столарије, облагања подова мермером и керамичким плочицама и инсталирања нових електричних, водоводних канализационих и инсталација за грејање. Облагањем подова храстовим паркетом биће завршена унутрашња обнова. Споља, фасада је обновљена и поново офарбана.

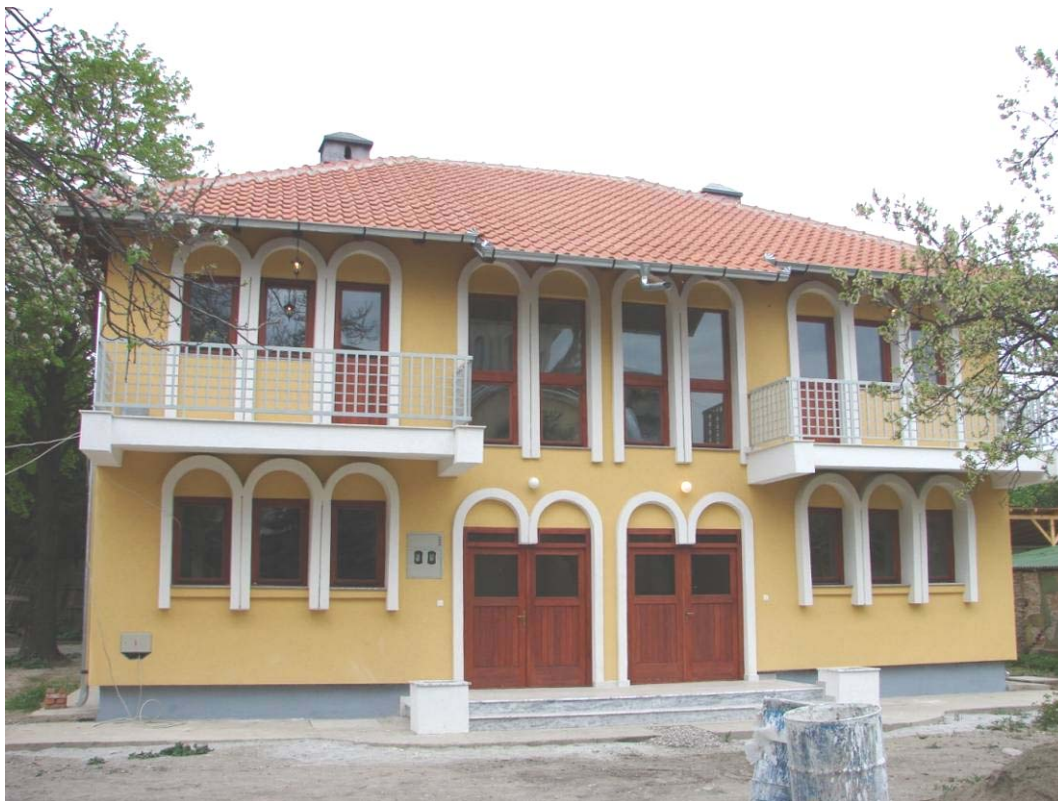
**Предња фасада обновљеног парохијског дома у Пећи, април 2008.**

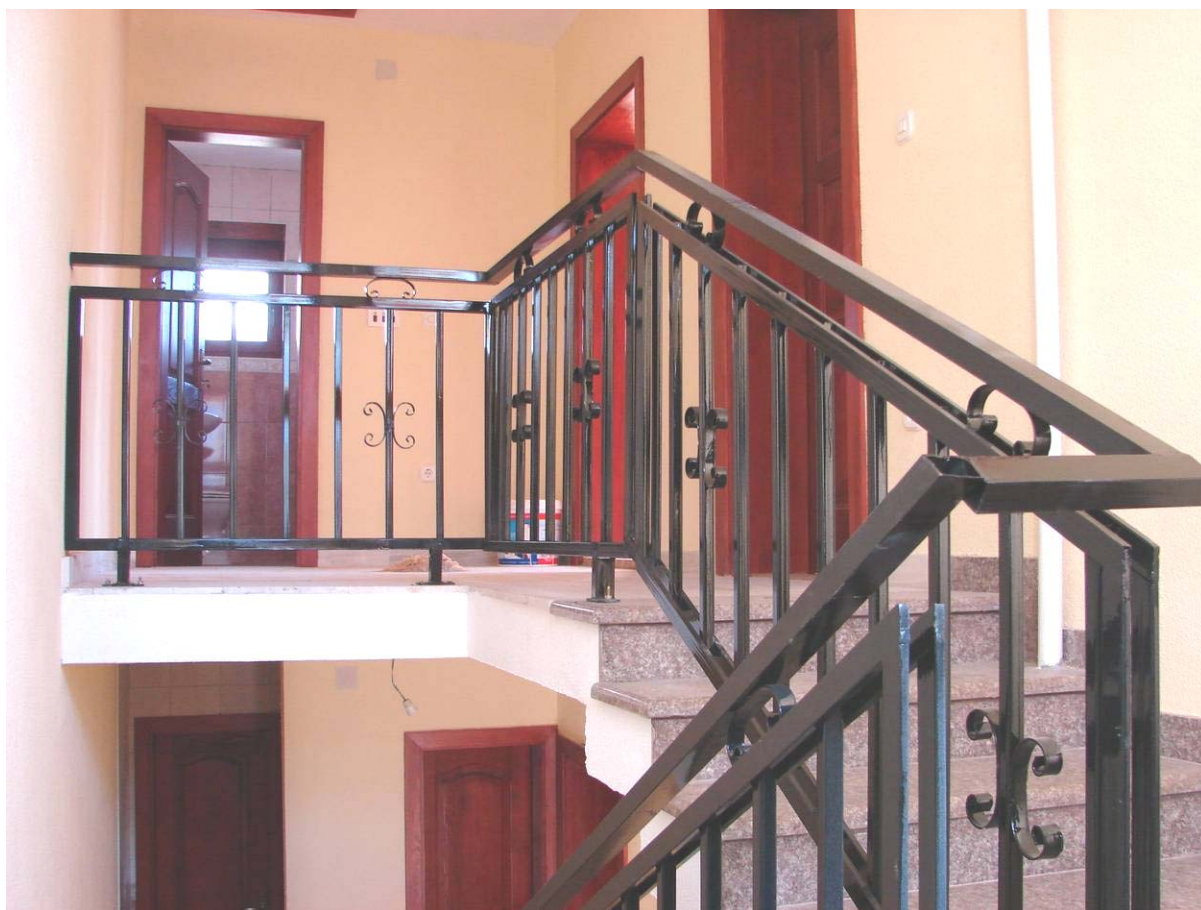
**Унутрашњост парохијског дома у Пећи.**

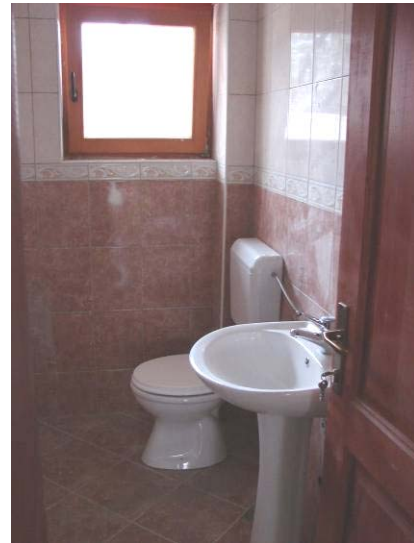
**Санитарне инсталације**
