12. ЦРКВА СВЕТИХ АПОСТОЛА ПЕТРА И ПАВЛА, Исток

Референтни бр.: RIC 35

Извођач: American Invest Company (Приштина)/ Монолистрој (Бугарска)

Период извођења: август 2007 - март 2008

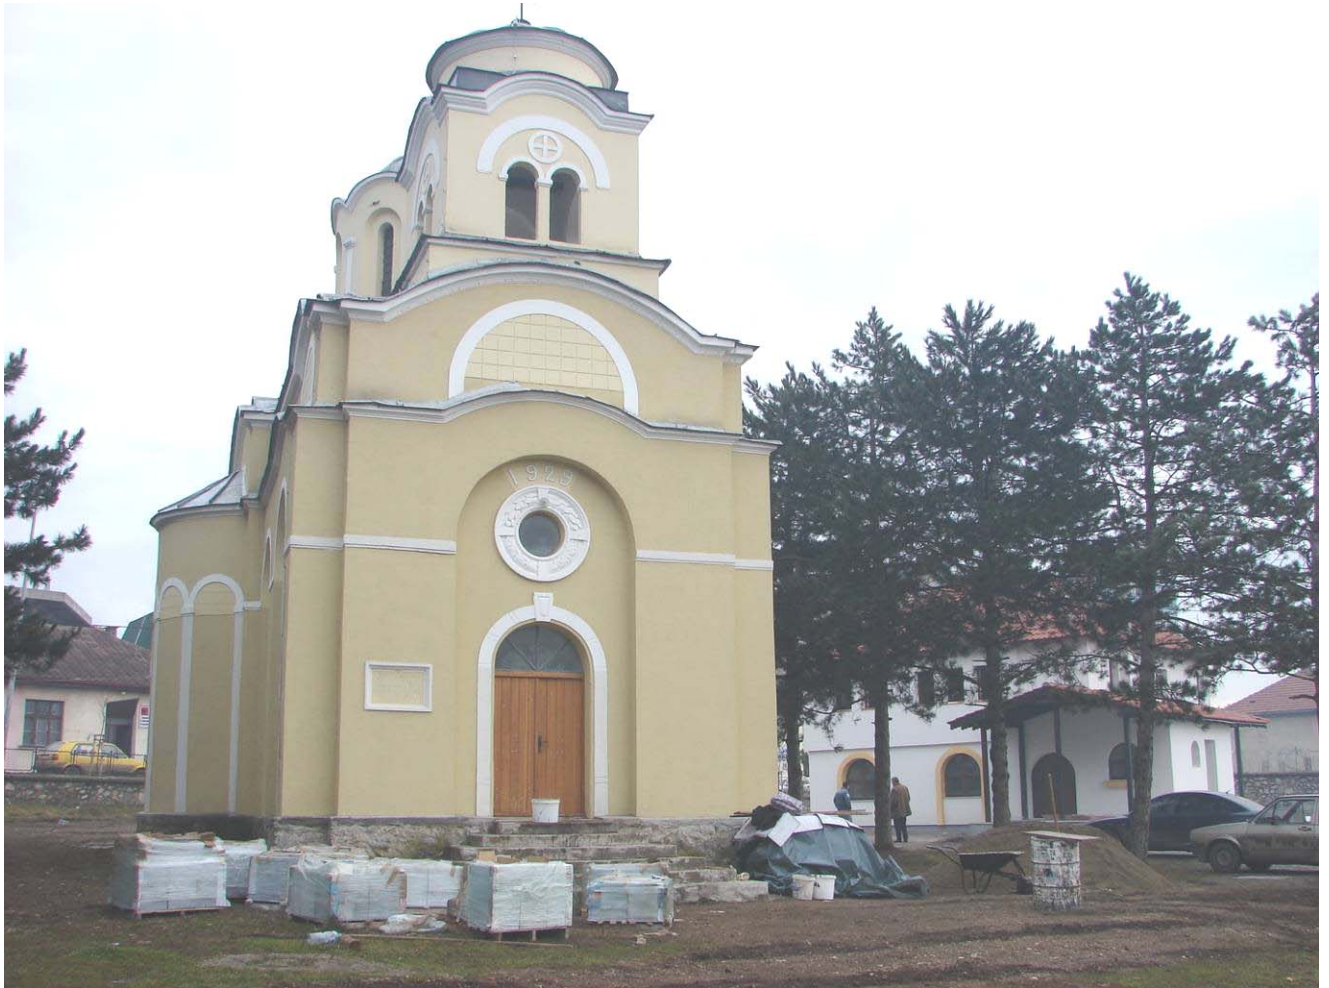
Поглед на западни део обновљеног храма, у позадини иза борова види се нови обновљени парохијски дом, јануар 2008. год.

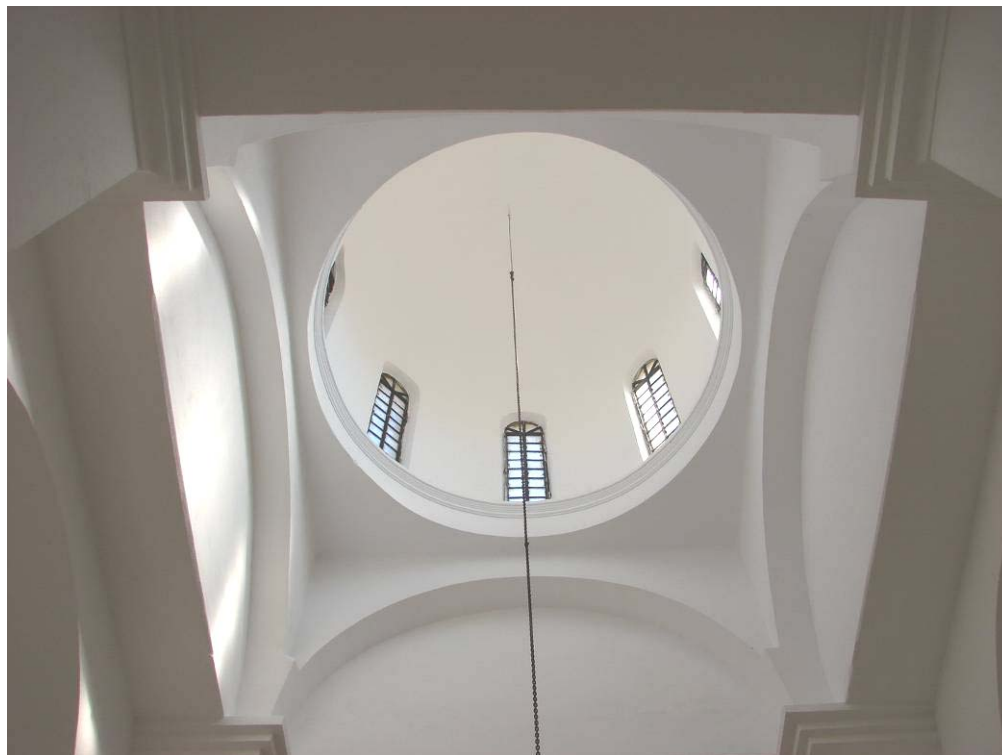
Унутрашњост обновљеног храма, поглед према куполи

Унутар цркве, зидови су комплетно очишћени, санирани и окречени. Према пројекту под је од мермера у две боје, са розетом испод куполе.

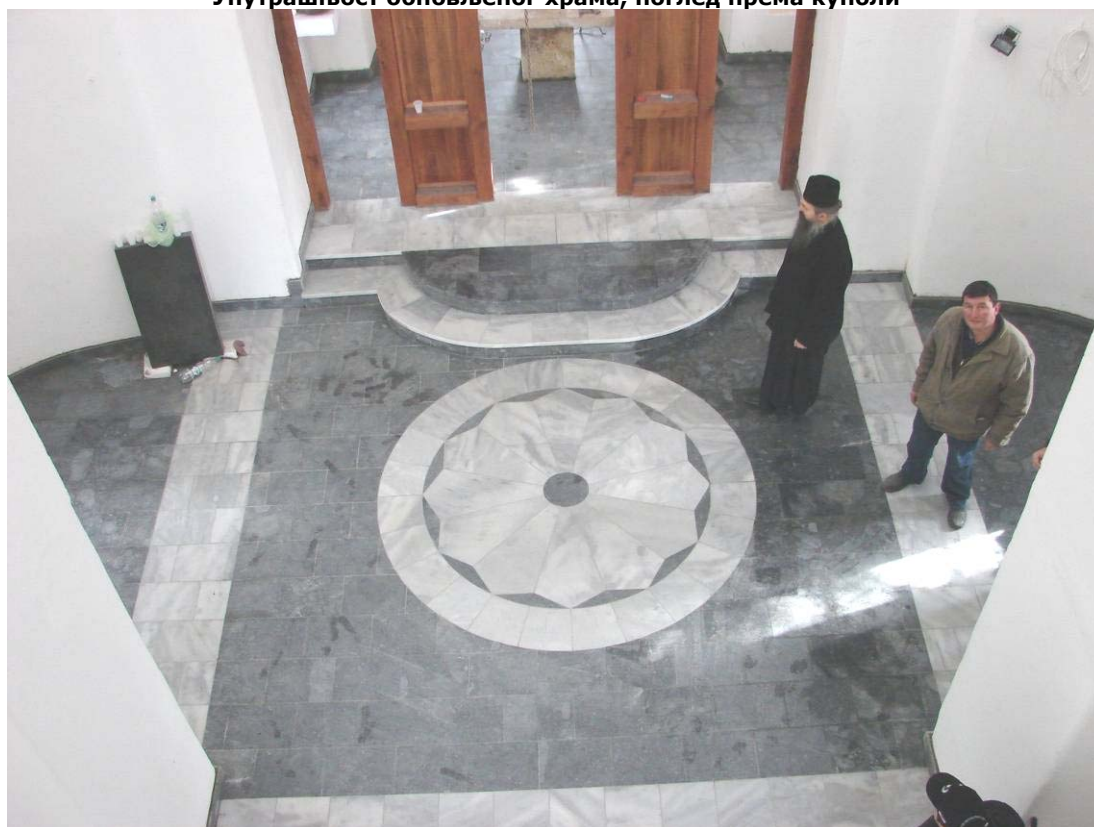
Унутрашњост храма, нови мермерни под и привремена олтарска преграда

Нови привремени рам иконостаса је постављен а израђен је на основу остатака оригиналног иконостаса. Оштећено степениште звоника је замењено новим степеништем од храстовог дрвета. Споља, кров је обновљен новим оловним таблама свуда где је било оштећења. Објекат је обезбеђен громбранском инсталацијом. Обимни дренажни канал је израђен око цркве. Цеви хидрантског система окружују цркву и парохијски дом, а чека се захтевана дозвола за прикључивање на градску мрежу. Сва ископавања на градилишту су пажљиво надгледана од археолога КСО.

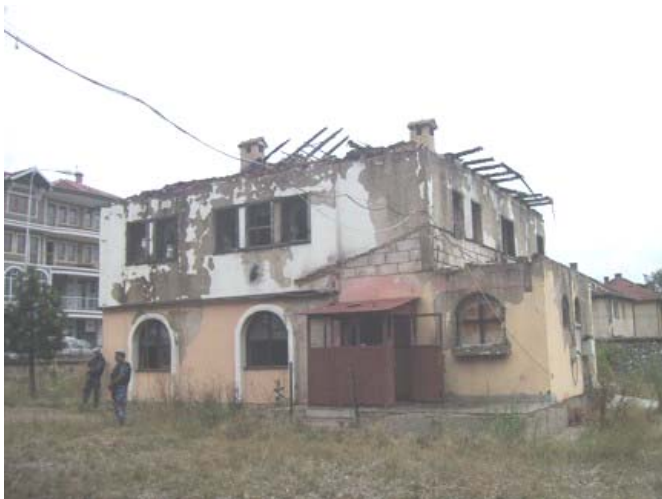
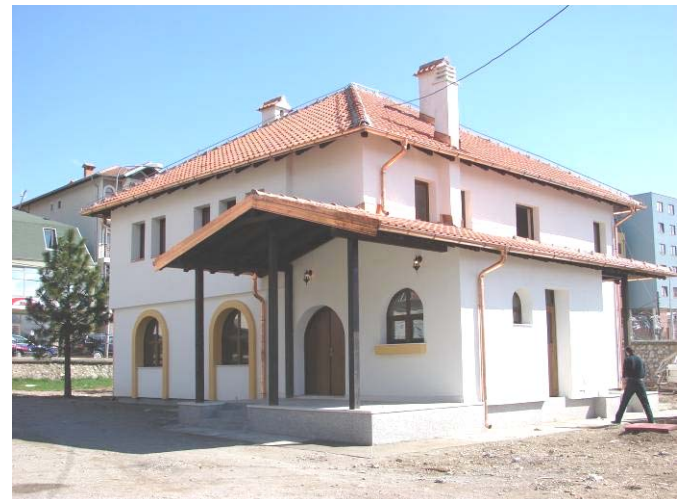
Изглед парохијског дома пре и после обнове

Парохијски дом је у потпуности обновљен задржавањем оригиналних зидова и конструкције, због тога што су били у релативно добром стању. Изграђена је нова кровна конструкција и покривена је црепом. Зидови су поново омалтерисани и окречени, постављена је нова столарија, подови су обложени керамичким плочицама и паркетом. Кућа је опремљена новим водоводним, канализационим, електричним и инсталацијама за грејање као и савременим осветљењем.

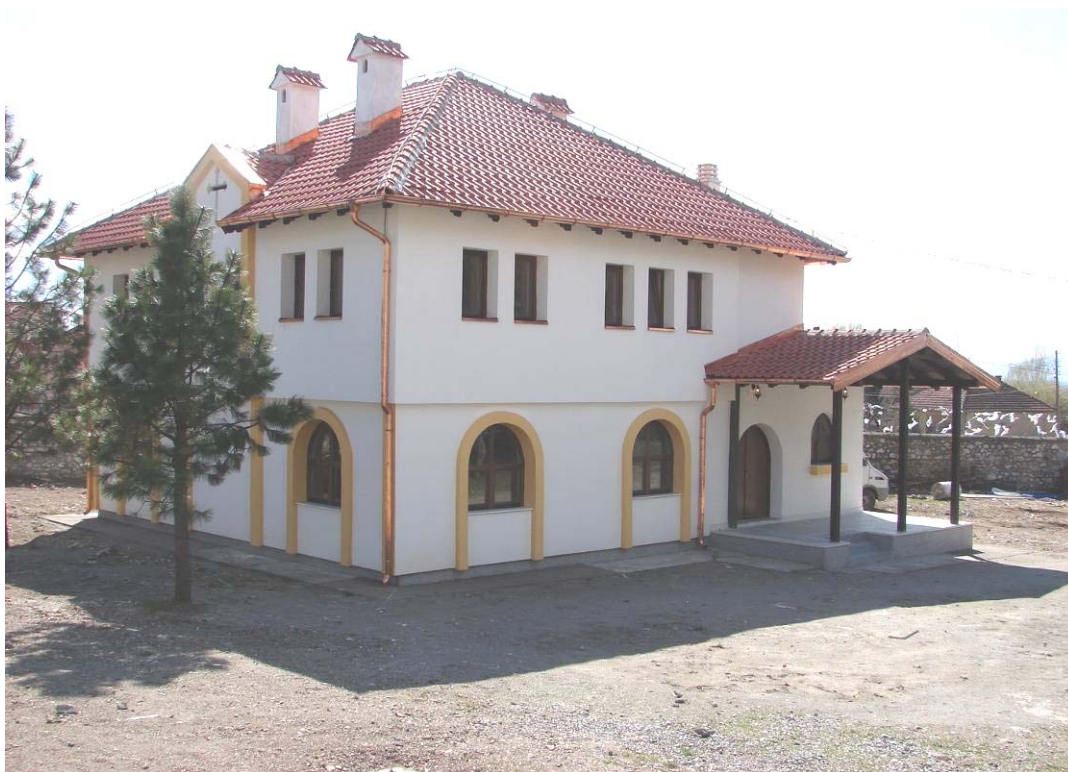
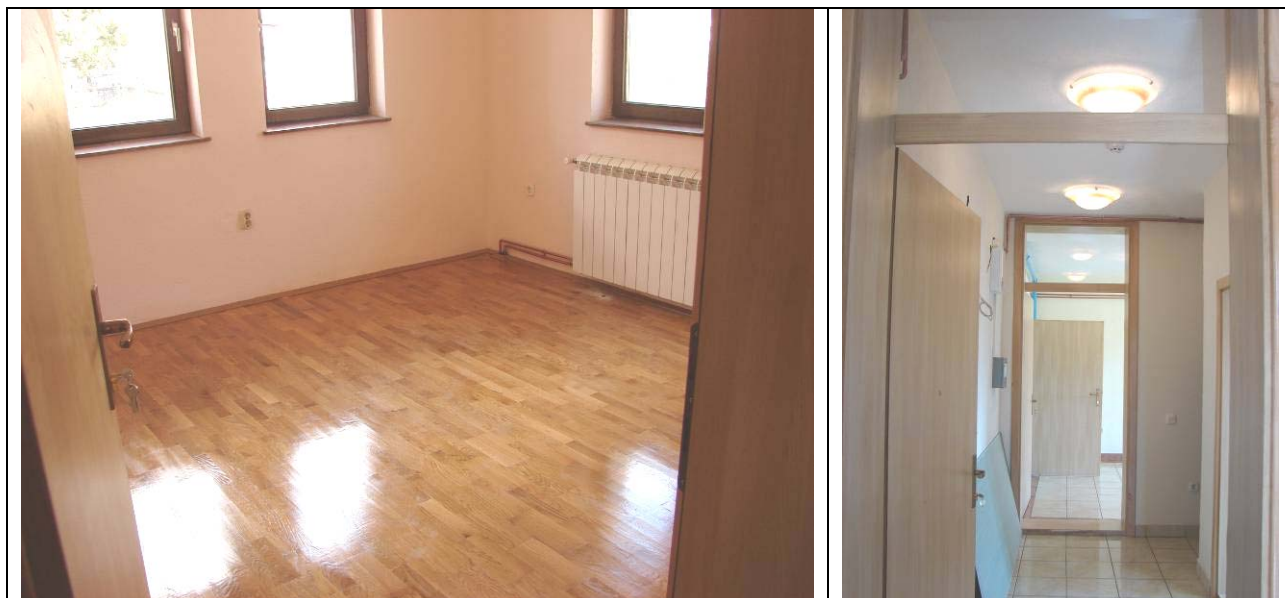
Унутрашњост парохијског дома у Истоку

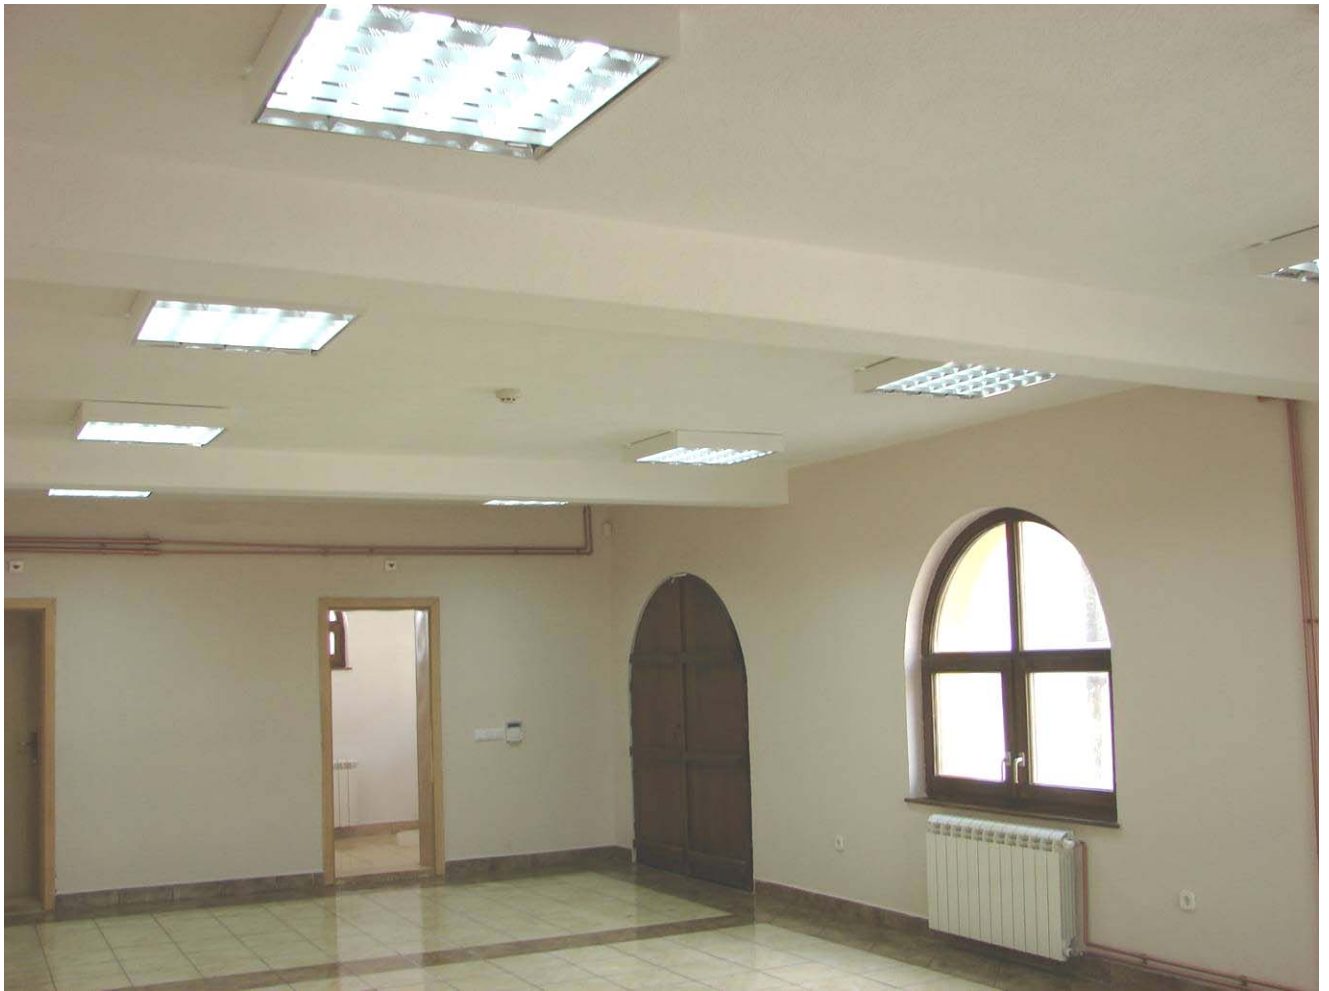
Сала обновљеног парохијског дома у Истоку, март 2008
