9. ЦРКВА СВЕТЕ НЕДЕЉЕ, Призрен

Референтни бр.: RIC 16

Период извођења: септембар 2007 - март 2008

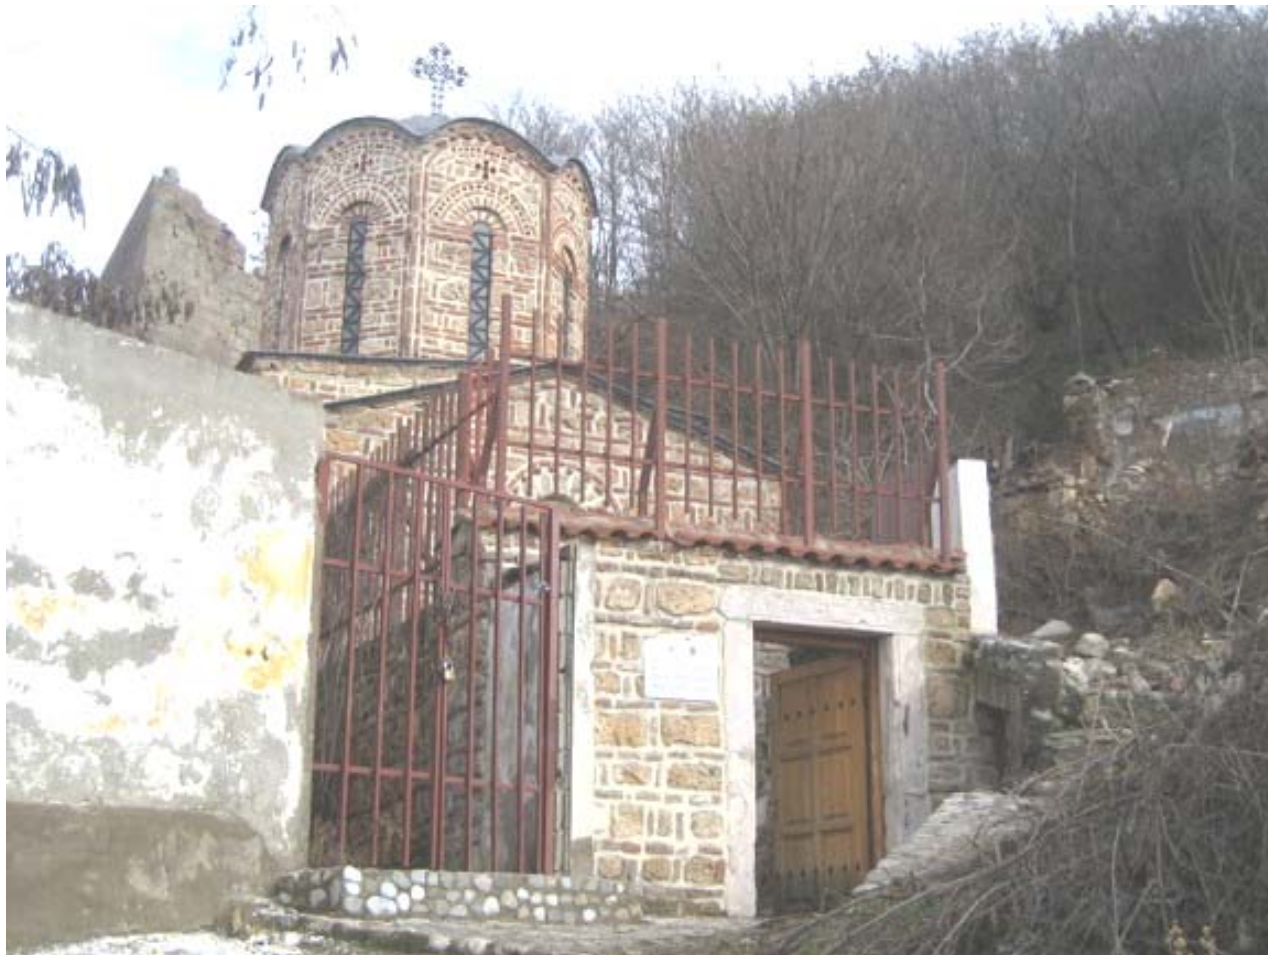
Црква Св. Недеље крајем 2007. године.

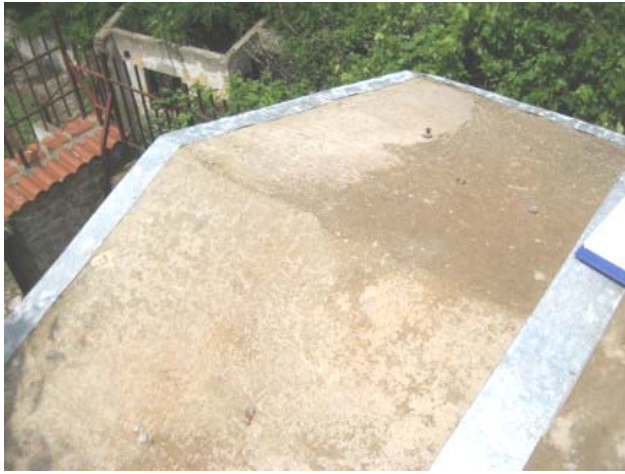
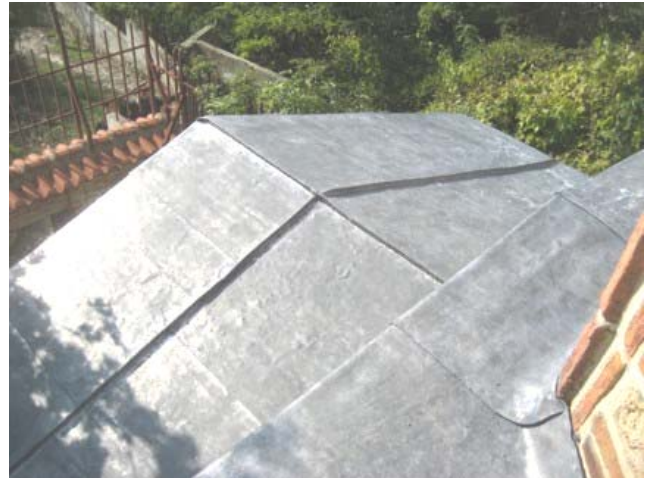
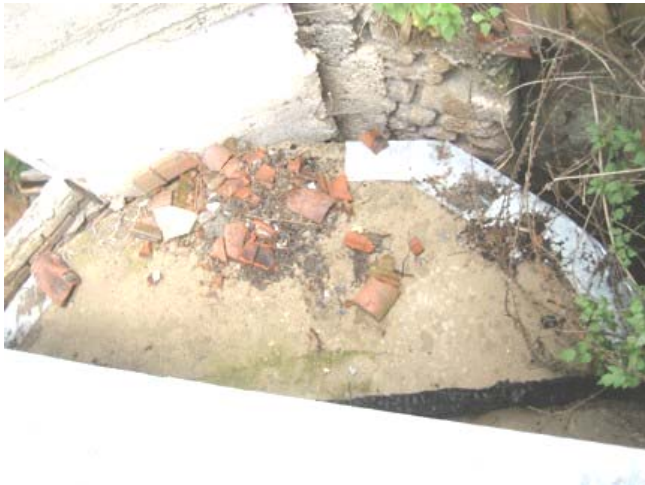
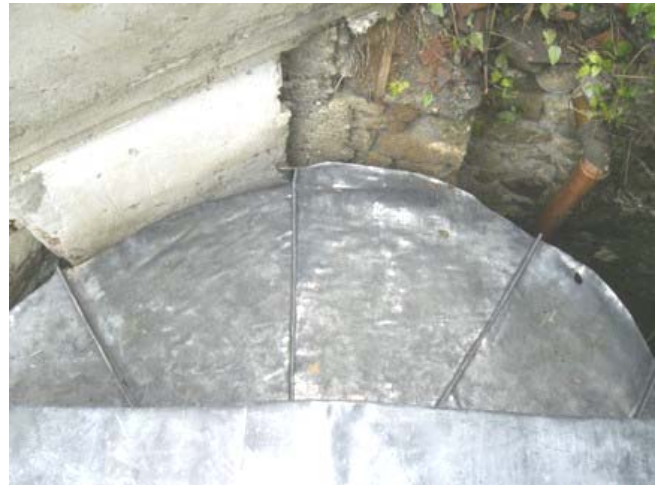
Поправка на крову цркве после крађе оловног покривача 2007. године

Комплетно покривање крова оловним таблама 2.5 мм дебљине је завршено у октобру. Хоризонтални преклоп оловних табли је 15 цм а вертикално табле су повезане двоструко стојећим превојима.

Такође, метални прозори чије је оштећење резултат пљачке маја 2007. године су обновљени а капија поново постављена. Израђен је нови гвоздени крст и постављен на врх куполе.
