12. ЦРКВА СВЕТИХ АПОСТОЛА ПЕТРА И ПАВЛА, Исток

Референтни бр.: RIC 35

Извођач: American Invest Company (Приштина)/ Монолистрој (Бугарска)

Период извођења: август 2007 - март 2008

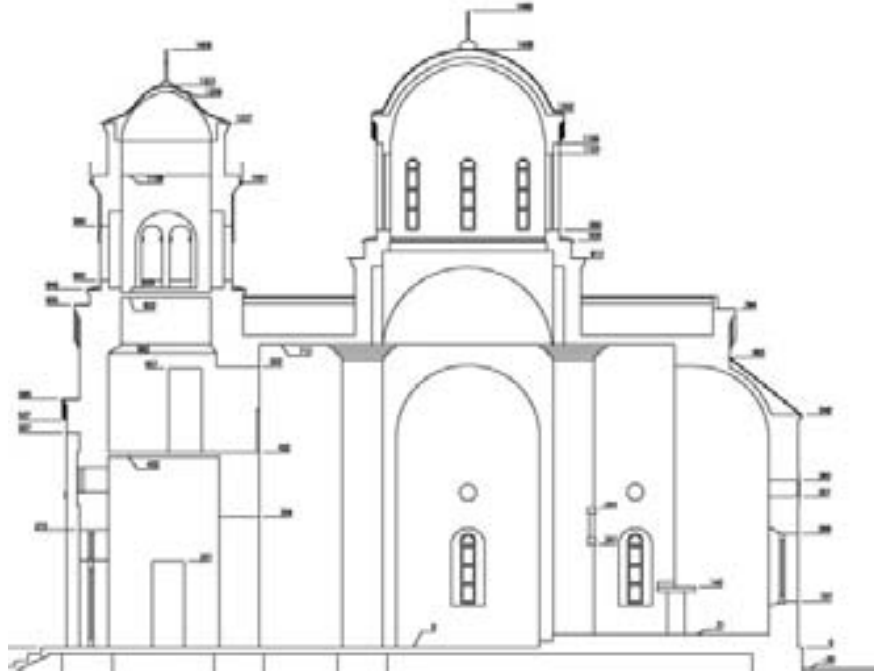
Пресек цркве

Унутар цркве, зидови су комплетно очишћени, санирани и окречени. Према пројекту под је од мермера у две боје, са розетом испод куполе.

Нови привремени рам иконостаса је постављен а израђен је на основу остатака оригиналног иконостаса. Оштећено степениште звоника је замењено новим степеништем од храстовог дрвета. Споља, кров је обновљен новим оловним таблама свуда где је било оштећења. Објекат је обезбеђен громбранском инсталацијом. Обимни дренажни канал је израђен око цркве. Цеви хидрантског система окружују цркву и парохијски дом, а чека се захтевана дозвола за прикључивање на градску мрежу. Сва ископавања на градилишту су пажљиво надгледана од археолога КСО.

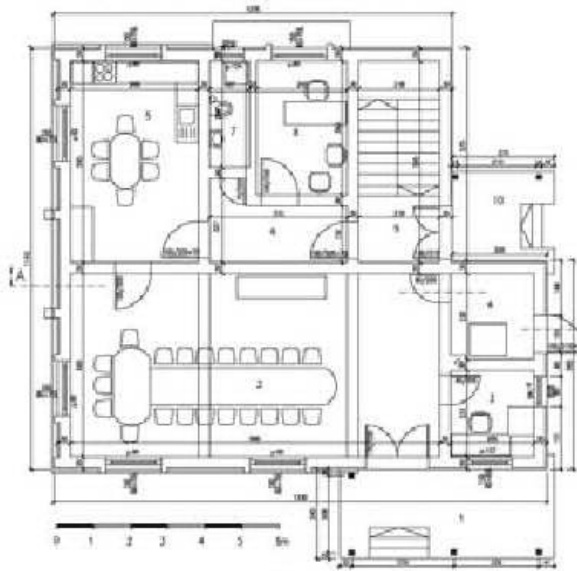
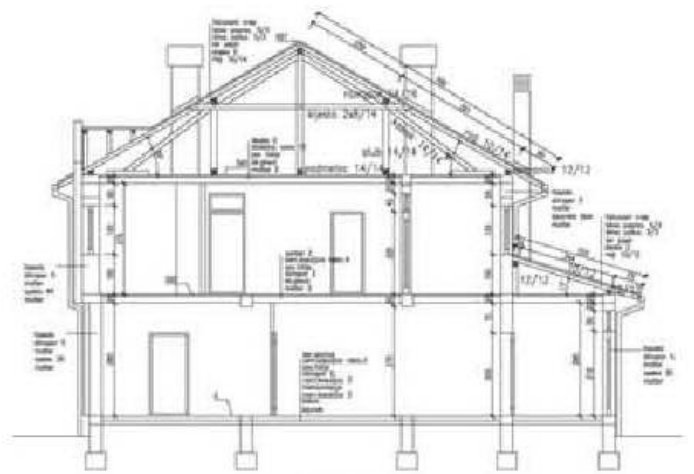
План приземља и пресек новог парохијског дома у Истоку

Парохијски дом је у потпуности обновљен задржавањем оригиналних зидова и конструкције, због тога што су били у релативно добром стању. Изграђена је нова кровна конструкција и покривена је црепом. Зидови су поново омалтерисани и окречени, постављена је нова столарија, подови су обложени керамичким плочицама и паркетом. Кућа је опремљена новим водоводним, канализационим, електричним и инсталацијама за грејање као и савременим осветљењем.
