ЦРКВА СВЕТОГ ИЛИЈЕ У ВУЧИТРНУ

Црква Св.Илије у Вучитрну – пројекат обнове

Проект обнове, санације и реконструкције парохијског дома

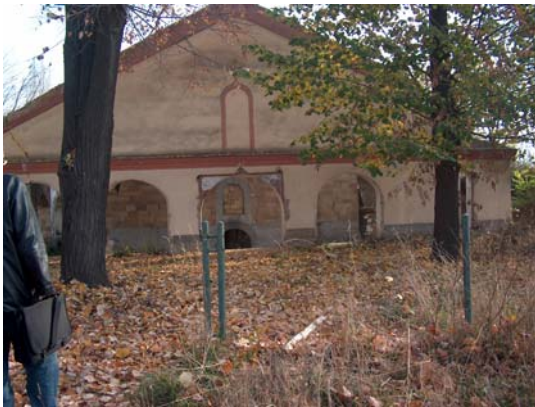
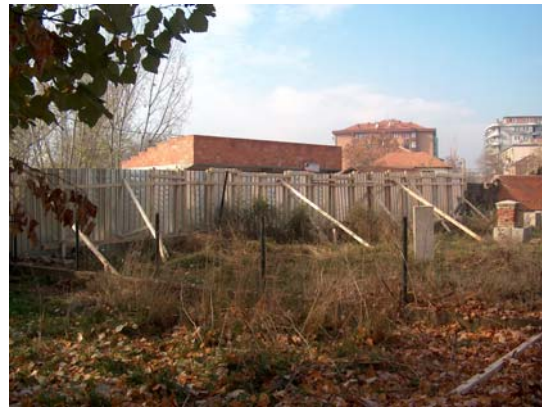
- чишћење унутрашњости цркве од шута, камена, опеке, малтера и делова урушене галерије и одвожење на депонију.
- израда заштитне оgrade око цркве односно градилишта,
- демонтажа оштећених делова крова цркве и припрате,
- израда привремених врата и прозора,
- израда привремене (заштитне) дрвене кровне конструкције (рогови, да-шчана оплата и тер хартија).

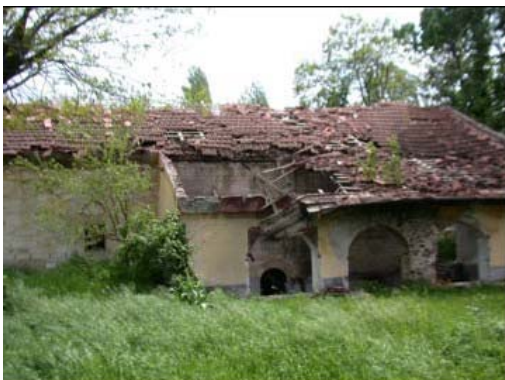
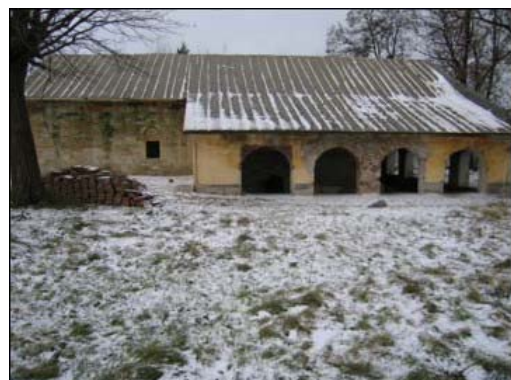
На захтев представника Техничке јединице Комисије за спровођење обнове и надзорног органа извођач радова је уклонио камене плоче које су почеле да "клизе" по крову. Утврђено је да је до клизања дошло услед неправилних слојева камених плоча као и крађе истих са крова цркве. Кров цркве је тренутно заштићен хидроизолацијом.

- израда нове кровне конструкције изнад припрате цркве од здраве и суве чамове грађе,
- покривање крова припрате цркве фалцованим црепом,
- препокривање крова апсиде ћарамидом,
- санација свода цркве,
- израда и уградња металних затега,
- санација камена кровног венца,
- покривање цркве каменим плочама на предходно израђеној поравнавајућој бетонској подлози заштићеном хидроизолације,

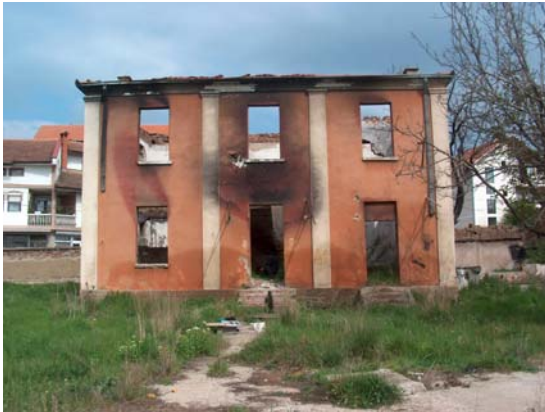
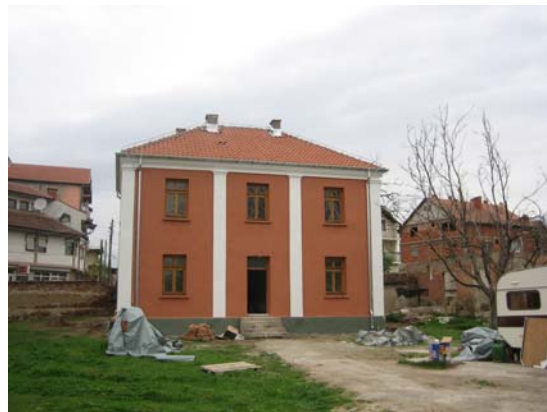
4.3.1. Обнова, реконструкција и санација парохијског дома

- чишћење објекта од вегетације и уклањање шута,
- рушење оштећених зидова,
- обијање малтера и чишћење фуга,
- шлицање зидова за израду армирано бетонске конструкције,
