ЦРКВА СВ. ЈОВАНА ПРЕТЕЧЕ У ПЕЋИ

Црква Св.Јована Претече у Пећи – пројекат обнове, санације и реконструкције

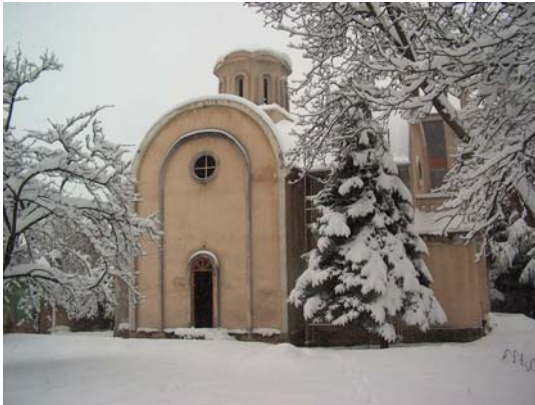
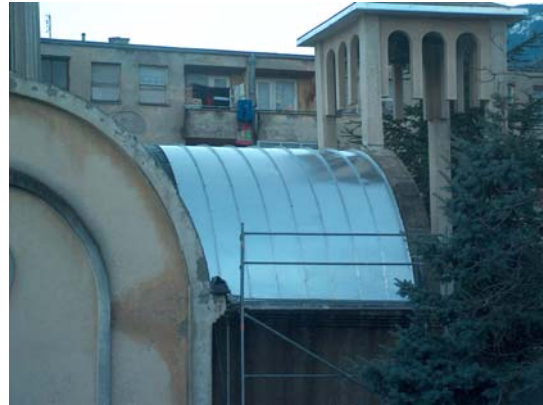
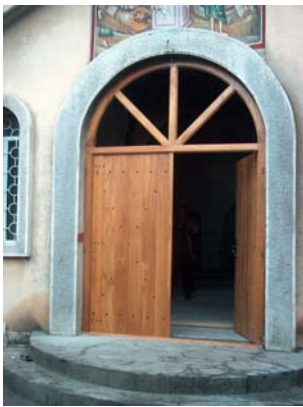
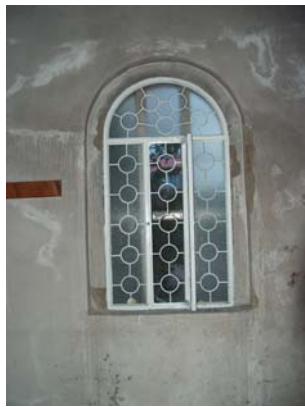
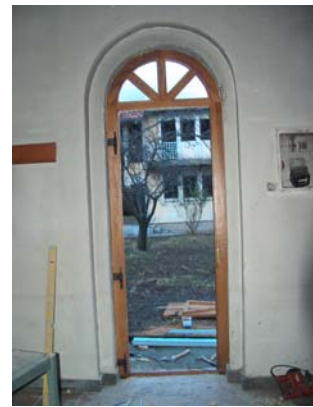
- чишћење дворишта од шута, смећа, вегетације, сасушене траве, џакова са песком и остатака сагореле грађе,
- демонтиража дела оштећеног покриваћа од поцинкованог лима са куполе, свода и апсиде цркве,
- постављање хидроизолације на куполи, своду и апсиди цркве,
- покривање куполе, свода и апсиде цркве алуминијумским лимом,

- замена дела пода -оштећених мермерних плоча новим,
- израда и уградња улазних врата израђених од храстове грађе са свим потребним оковом,
- заштита врата адекватним лазурним премазима,
- застакљивање прозора и врата безбојним плексигласом,
- застакљивање розете стаклом у две боје,
- израда и уградња металних капија дворишног оградног зида и заштита истих адекватним премазима,
- замена полукружних мермерних плоча у олтарском делу,
- одвоз шута на месту предходно одређене депоније,
